MARIEHEMS HC, BARACKMODULER

Uppdragsbeskrivning

UPPDRAGSNUMMER
10350293

UPPDRAGSNAMN
Mariehems HC, barackmoduler

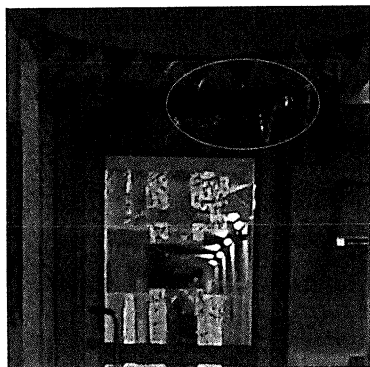
Huvudentré söder, se figur 14: personal i BVC berättar vid platsbesök att det vid skarv mellan nybyggnation och barackmodul, över invändig dörrpassage, rinner in vatten emellanåt. Sannolikt finns det dolda fuktskador i vägg och tak vid läckageområde, bilder saknas (konstruktionsingrepp ej utförd).

Figur 14: inringat område: misstänkt fuktskada dold i konstruktion

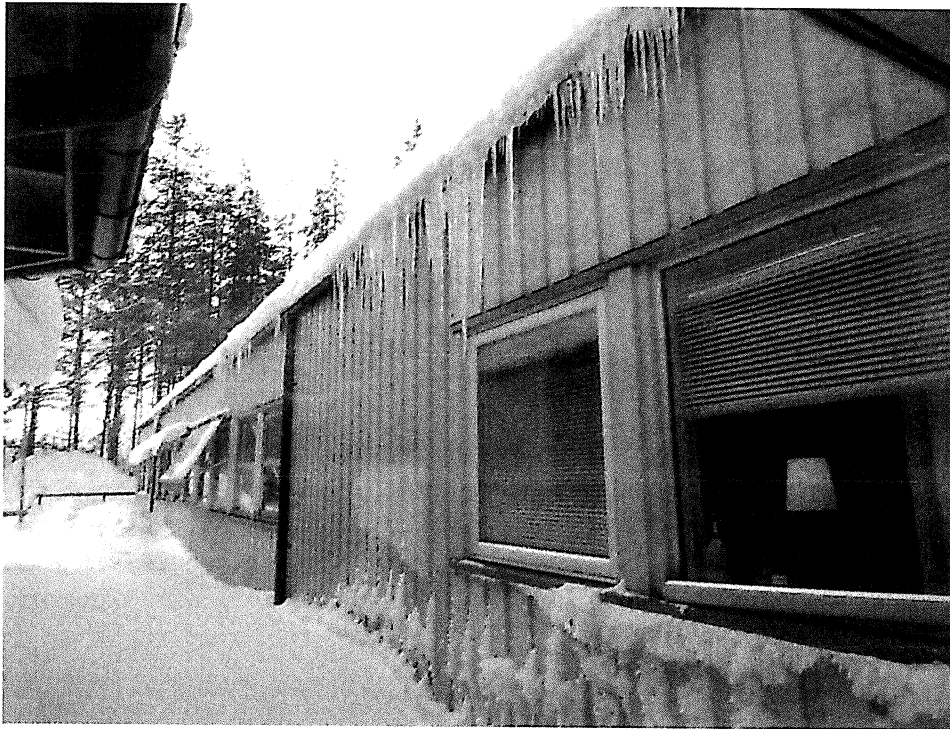
Modulerna står på plintgrund med grundmur av träbaserade material med självdrag, liknande en traditionell uteluftsventilerad krypgrundskonstruktion: se figur 15 (pga. vinterförhållande ej synlig krypgrund). Denna grunduppbyggnad betraktas i praxis som en riskkonstruktion, då fuktproblem kan uppstå i krypgrunden som påverkar byggnaden. På sommaren är krypgrunden vanligtvis kallare än omgivande uteluft, och när den varma fuktiga uteluften kommer in i den kallare krypgrunden kan kondensutfällning ske på organiska material i grundkonstruktionen. Ofta under sommartid kan krypgrunder av liknande konstruktion ha en relativt hög luftfuktighet (RF) på 75 % och över, vilket brukar vara gränsen för mikrobiell tillväxt, alltså där mögel kan uppstå. Övriga risker är att marken i en krypgrund kan bli vara mättad av vatten via tillrinning vid snösmältning och kraftiga regnväder. Inte bara brister i konstruktionen, såsom rötskador och bärighetsrisker kan bli följden, vid otätheter i bjälklagskonstruktionen kan även mögelföroreningar emittera in i inomhusmiljön med hälsorelaterade komplikationer som följd.

Figur 15: Plintgrund under snötäcke, samt isbildning tak

Barackmodulerna (8 sammanställda) har vardera ett låglutande sadeltak beklädd med takpapp. På Figur 15 ovanför, kan man se att istappar hänger över takfoten. Detta kan indikera på att värmeutstrålning från uppvärmda utrymmen i modulerna, via otätheter i ångspärrar i tak, möter nedkylda material i konstruktionens kalla delar och sedan kondenseras, i detta fall som synliga istappar. OBS! Det är okänt hur konstruktionsmaterial eventuellt har påverkats i dolda utrymmen såsom uppbyggd sadelkonstruktion.

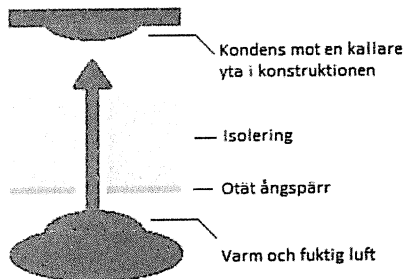
När WSP utförde konstruktionsingrepp i innertak och uppåt i konstruktion, observerades att konvektionsspår (ångspår) var otät vid skarv tak/vägg, detta kan innebära att varm luft via konvektion (lufttryck) kan leta sig upp via konstruktionen till kalla ytor, med stor risk för kondensutfällning på kalla fukt känsliga ytor. Se figur 16.

Figur 16: beskrivning konvektion

Ett konstruktionsingrepp genom hela konstruktionen är inte utfört, varken genom takets tätskikt eller där yttreväggar möter yttertak, då dels ett omfattande snötäcke låg på taket, dels för att det skulle innebära en relativt omfattande åtgärd med återställningen till klimattätt skal igen. WSP rekommenderar att om vidare utredning aktualiseras av takkonstruktionens skick, för att få en helhetsbedömning om eventuella förekomst av mikrobiella skador i konstruktionsmaterial som kan påverka konstruktion och inomhusmiljö, att i så fall utföra denna åtgärd under gynnsammare väderförhållanden.

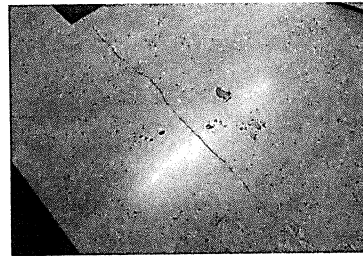
Inne i barackmodulerna finns sprickskador i golvmattornas skarvsvetsningar, detta har skett i golvmattorna där modulerna är anslutna mot varandras långsidor, vilket sannolikt betyder att modulernas rör sig individuellt i förhållande till varandra, vilket sannolikt orsakat sprickskadorna i golvmattorna. Om barackmodulerna fortsättningsvis ska brukas bör golvmattorna ersättas av nya, och då måste problemet hanteras med att mattorna spricker längs modulskarvarna, se Figur 17, 18 och 19.

Figur 19: skador i golvmatta

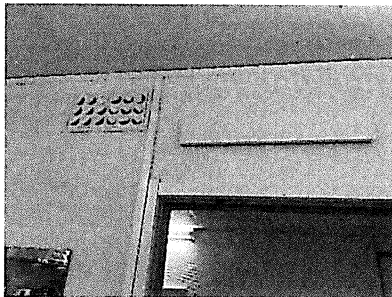
Personal har berättat att de upplever att luftkvaliteten är bristande inne i barackmodulerna. De säger att luften upplevs kvav och instängd, oavsett årstid. Enligt *Figur 20*, kan man se att till- och överluftsdon är placerade nära varandra i vägg mot korridor, detta gäller generellt för alla rum i modulerna som är placerade mot korridoren. Detta kan få till följd att det sker en korsväxling där ny tilluft sugts ut i överluftssdonet innan luften hinner omblandas i hela utrymmet.

Överluftsdonen är alla placerade över dörröppningen till rummen och avleder förbrukad luft ut i utrymmet mellan nedpendlat akustiktak och det ovanföriggande innertaket, där luften i slutet av korridoren sedan sugts ut i ett större frånluftsdon. Detta innebär att ingen ny tillförsel av oförbrukad luft sker i korridorsutrymmen med risk att det inte sker en tillräcklig luftomväxling där.

Figur 20: Risk för korsväxling mellan till- och frånluftdon

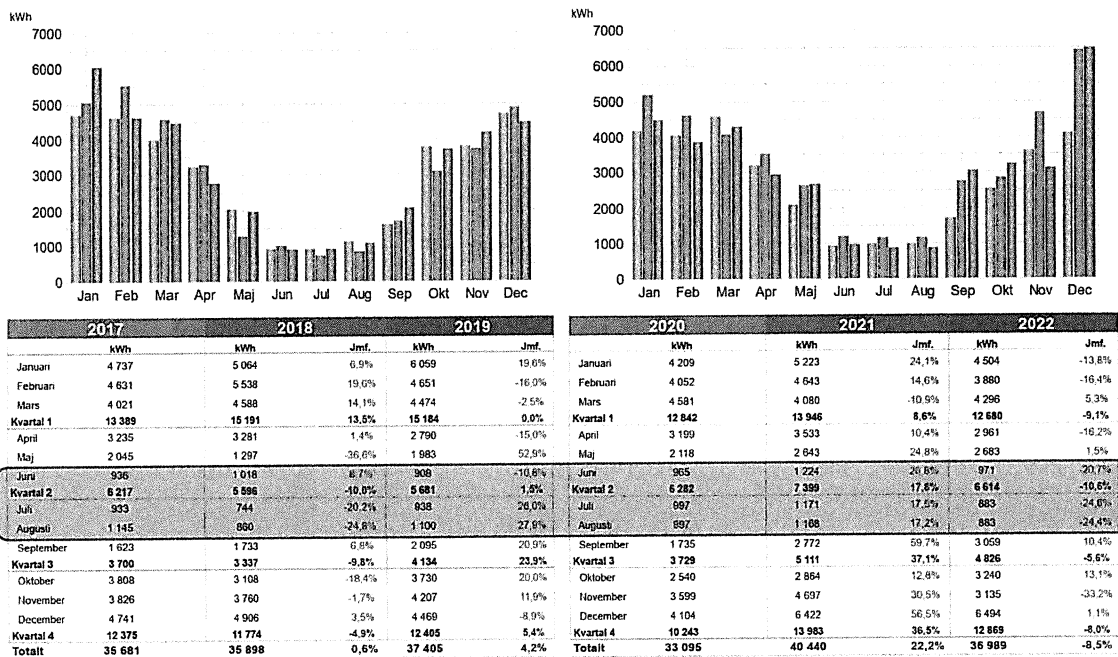
Figur 19: Energirapport: Köpt El Tillfällig paviljong – BVC (DeDU, WSP)

Den totala elförbrukningens medelvärde för barackmodulerna över perioden mellan 2017 och 2022 ligger på ca: 36 600 kWh per år. Och beräknat att barackmodulernas uppvärmda yta (A-temp) är ca: 200 kvm, betyder det att elförbrukning per kvadratmeter ligger någonstans kring 183 kWh per kvadratmeter (kWh/m²), inkluderat verksamhetsel (förbrukning hos eldrivna apparater osv.).

Om man tittar på tabellen i *Figur 19* (rödmarkerat område) under månader juni-aug, så får man en uppskattad förbrukning av verksamhetsel, vilken ligger mellan åren 2017 till 2022 nästan kring 1000 kWh i medelvärde per månad, (1000*12= 12 000 kWh, år), och reducerar man bort dessa 12 000 kWh på den årliga totala elförbrukningen på 36 600 kWh per år (36 600-12 000) blir den uppskattade årliga uppvärmningsenergin ca: 24 600 kWh.

Slutsatsen enligt denna beräkning är att barackmodulernas eluppvärmning (inkl. fastighetsel, vv) är ca: 24 600, fördelat på ca: 200 kvadratmeter uppvärmd yta (A-temp). Vilket motsvarar ca: 123 kWh/m² per år. Och sedan multiplicerar man med en viktningfaktor på 1,8 (avser alla eluppvärmda byggnader: fjärrvärme har tex. faktor 0,7) och då får man fram byggnadens primärenergital, vilket hos denna barackmodulbyggnad motsvarar ca: 221 kWh/m² per år, se *figur 19*.
