TEKNISK RAPPORT

STATUS : PB2-750 – FBRP LEOS

Visuell inspektion, tjockleksmätning
(systematiserad samt stickprovvis) samt OFP –
MT – för Livslängdsjournal /-bedömning

Rapportnummer/Report no. 1		Ritning/Drawing 9311-4408 utg A & 207-50 (Flödesschema)
Datum för kontroll/Date of inspection 2021-06-28		Typintyg gentemot PED, 97/23/EC K0262675
Objekt/Object FBRP Leos		Tillverkningsår/Idrifttagande 2007 / 2008
Objekt id PB2-750	Tillverkningsnr/Manufacture no K 46966	Tillverkare/Manufacturer Osby Parca AB
Sammanfattning/Summary		
<p>Fjärrvärmeproduktion mot lokalt nät, vilket försörjer Leo:s (Ålö1:s industriområde) m fjärrvärme.</p> <p>Tillverkningsstandard: EN-SS 12952 Vattenrörspannor & hjälpinstallationer</p> <p>Fastbränslepanna – typ PB2 – effekt 750kW – bränsle: Pellets (biobränsle)</p> <p>$P_{ber.}$: 6 bar(e) – P_{max} rum 1 – 1,4 bar (e) – P_{min} rum 1 – 0 bar(e)</p> <p>$T_{ber.}$: +140°C – T_{max} rum 1 - +110°C – T_{min} rum 1 – 0°C</p> <p>Min flöde: 1,6 m³/h</p> <p>Volym: 3,5 m³ / 3500 lit.</p> <p>Vikt exkl. vatten: ca 7 ton</p> <p>Provtryck: 9,3 bar(e)</p> <p>Fluidgrupp: 2</p> <p>Kategori: 4</p> <p>CE-märkning: Inspecta, NB 0409</p> <p>IoÖ enl. PED, 97/23/EC – modul B – ce

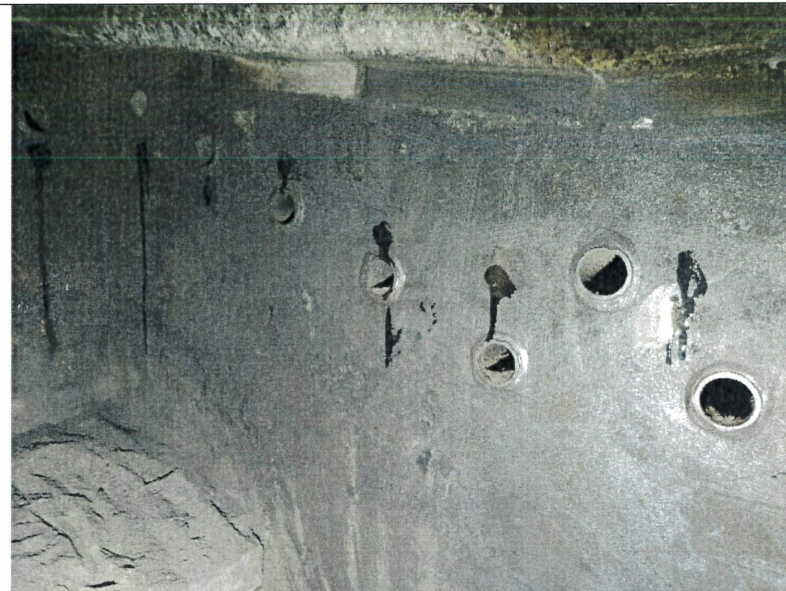
Ett område med lägre, avvikande mätvärden detekterades invändigt frontvägg. Lägsta värde där (6,93 mm) skiljer sig ca 1,7 mm från högsta värde (8,65) på väggens övriga mätpunkter. Området med lägre mätvärden är positionerat direkt tv om centrumlinje från öppning för stokerskruv och sidoutbredningen är ungefär 1,5 ggr öppningen för stokerskruv. Höjdledsmässigt ligger det inom gränserna för stokerskruvens öppning. Se bild nr 1 i fotobilagan. Rödmarkerat område på fotot.

¹ Lågvärde frontvägg. Inom ett område direkt t.h. om stokerskruv – rödmarkerat i fotobilaga, bild nr 1, sjunker mätvärdena ner till 1,7 mm som lägst under övriga mätvärden på frontvägg och i det här området bör man hålla koll på hur snabbt materialet avvecks. **Utbredning i sidled är ungefär 1,5 ggr bredden av öppningen för stokerskruv och i höjded ligger det inom höjden för stokerskruvens öppning.**

<p>Frontvägg (stokervägg)</p> <p>Utgångspunkter mätning frontvägg: Centrerat 50 mm under tubgenomföringar samt runt stokerskruv, ca 50 mm från kant – klockslagen 12 (6); 3 (7); 6 (8); 9 (9).</p> <p>OBS! Ett område med ned till 1,7 mm tunnare godstjocklek som mest uppmättes till höger om stokerskruv och i det på bilden rödmarkerade området så skall man hålla koll på hur fort mtrl avverkas.</p> <p>FV - 8,49-8,65, lågvärde 6,93 mm</p>
	<p>Högervägg (eldstadsmanlucka)</p> <p>Utgångspunkter mätning: Mätlinje från tak, 200 mm under nederkanten av järnet mot murning och från bakvägg i steg om 150 mm. Blir 11 mätpunkter fram till frontvägg. Punkt 1 närmast BV.</p> <p>4 st mätpunkter centrerade kring manlucka samt stickprovsmätning invändigt sargen till densamma.</p> <p>HV - 8,52-8,66 mm Sarg invändigt lucka 8,46-8,60 mm</p>
	<p>Bakvägg – ej systematiserad mätning 2021, enbart stickprov.</p> <p>Erhållna värden ligger mellan 8,51-8,54 mm</p> <p>BV - 8,51-8,54 mm</p>

Det tunnare området till höger om stokerskruvens öppning på frontväggen bör mätas nu initialt varje år (UH-stopp) så att man får en uppfattning om hur mkt som avverkas. Orsaken till detta ej utredd.

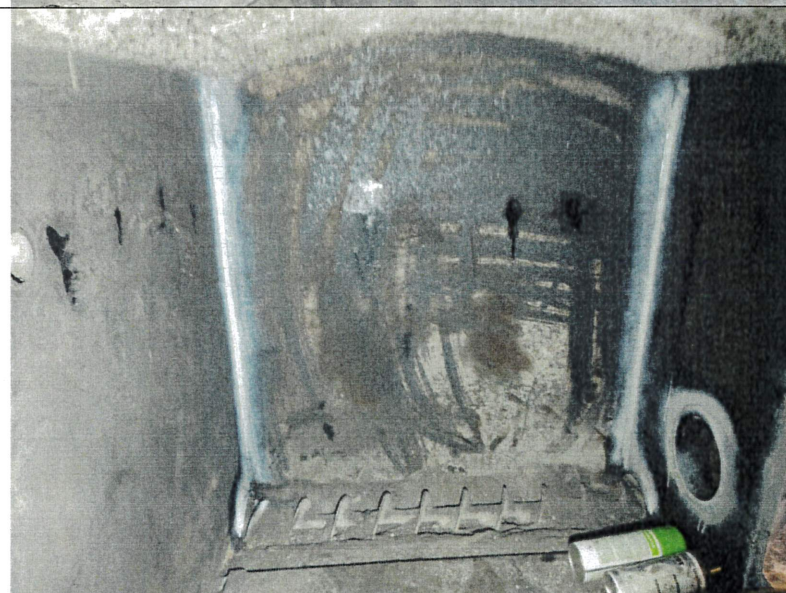
<p>Vänstervägg</p> <p>Utgångspunkter mätning: Mätlinje från tak, 200 mm under nederkanten av järnet mot murning och från bakvägg i steg om 150 mm. Blir 11 mätpunkter fram till frontvägg. Punkt 1 närmast FV.</p> <p>VV - 8,60-8,69 mm</p>

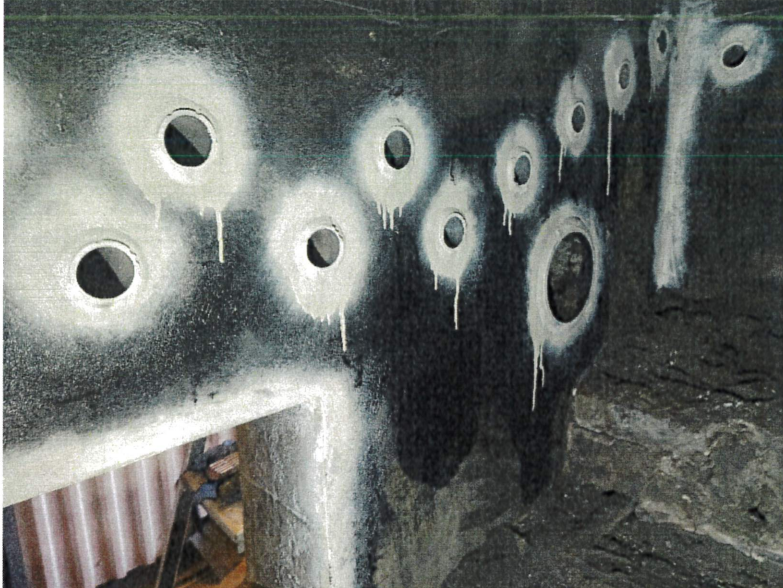
<p data-bbox="606 1881 734 1948">MT - runt manlucka samt skarvar invändigt sargen</p>	<p>MT – 100% kring samtliga genomföringar höger sidovägg 2021.</p> <p>Inga indikationer detekterade 2021</p>

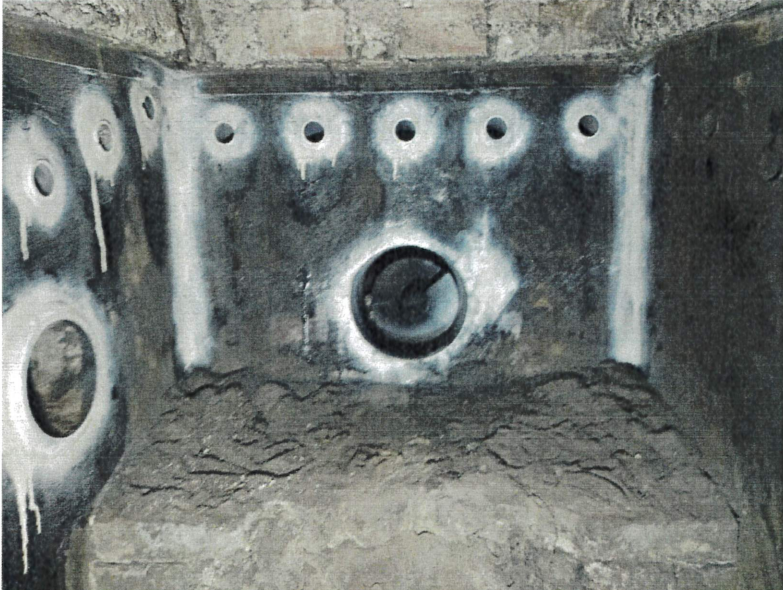
<p>MT – 100% kring samtliga genomföringar höger sidovägg 2021.</p> <p><i>Inga indikationer detekterade 2021</i></p>

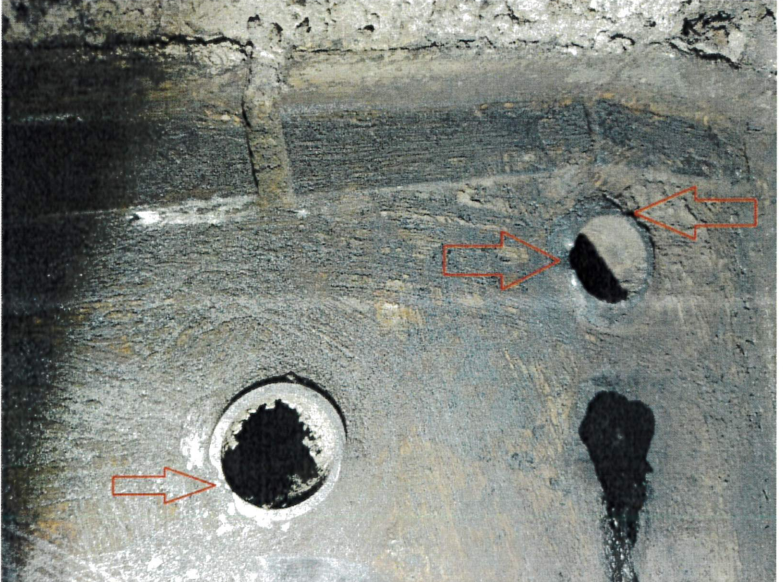
<p>MT – Frontvägg</p> <p>100% av åtkomliga skarvar mellan frontvägg samt sidoväggar samt 100% av samtliga genomföringar i frontvägg 2021.</p> <p><i>Inga indikationer detekterade 2021</i></p>

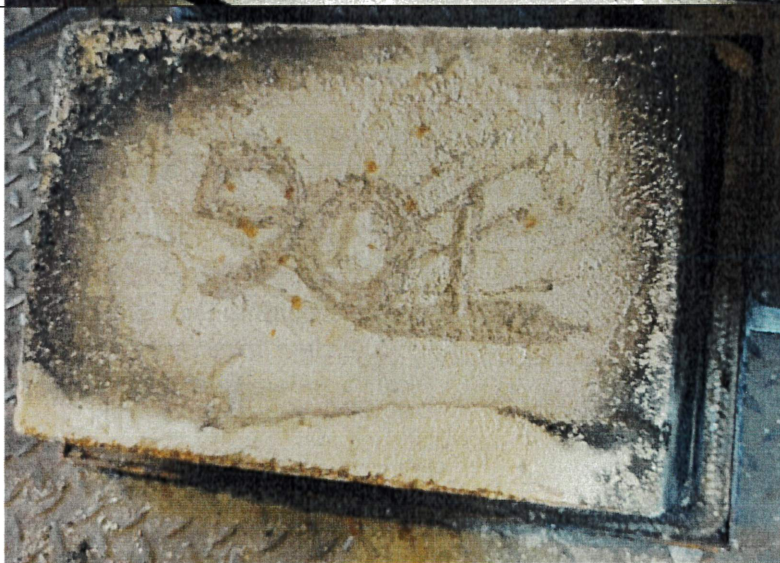
Rosterelement bytt 2021-06. Se fotobilaga.

<p>ROSTER & svetsarbete utfört 2021</p>

<p>Element bytt på roster under stopp 2021.</p>

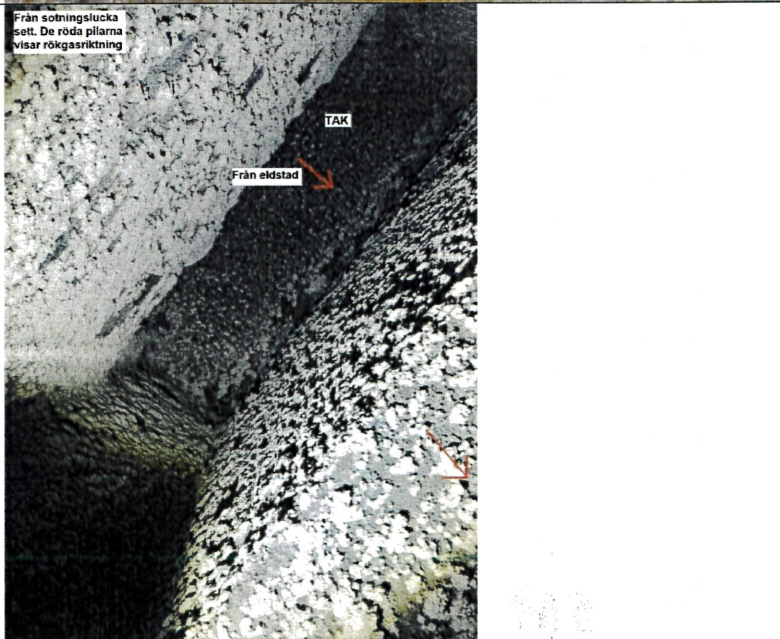
<p>Murning luckor samt tätningar luckor – eldstad, drag samt rökgaskanaler</p> <p>såg tillfredsställande ut 2021. Inget behov av åtgärder</p> <p>Murning – invändigt eldstad – där den av mig frilades från sot – såg bra ut. Dock ingen 100% undersökning</p> <p>Murning – invändigt drag 2 – ej möjlig att frilägga – och därför INTE närmare undersökt</p>
<p>Från sotlucka sett. De röda pilarna visar rökgasriktning</p>

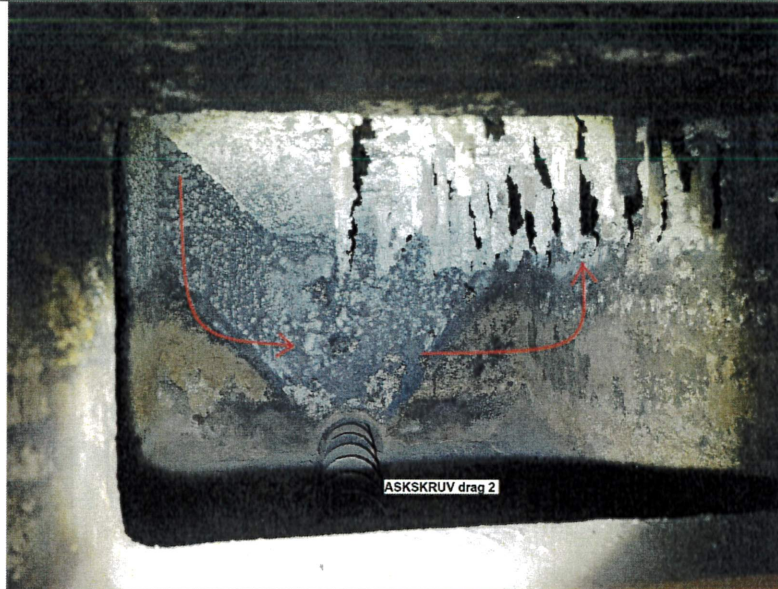
<p>Rökgasernas väg från eldstad in i konvektion / drag</p> <p>Inspektion åtkomlig visuellt från sotlucka och inga problemområden kunde skönjas visuellt.</p>

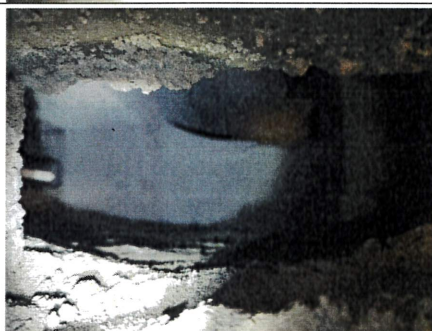
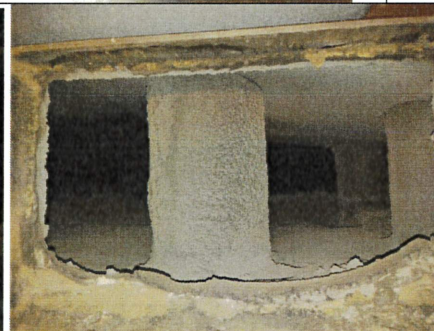
Rökgasernas väg nere i konvektion / drag. Visuell inspektion från sotningslucka.

Inga avvikelser visuellt funna 2021

Tjockleksmätning sargen invändigt lucka (stickprov) 8,51-8,57 mm

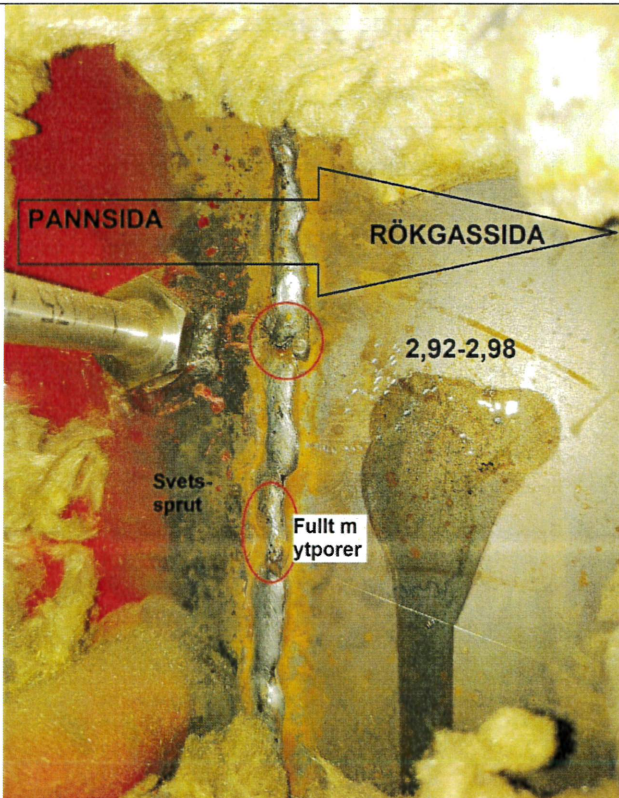
Rökgaskanaler ef pannsida

Visuellt inspektionsmöjliga från lucksidor, men svårt att se ytor pga rikligt m aska.

Utifrån förutsättningarna inga avvikelser invändigt noterade. Skall dammsugas innan inspektion framöver

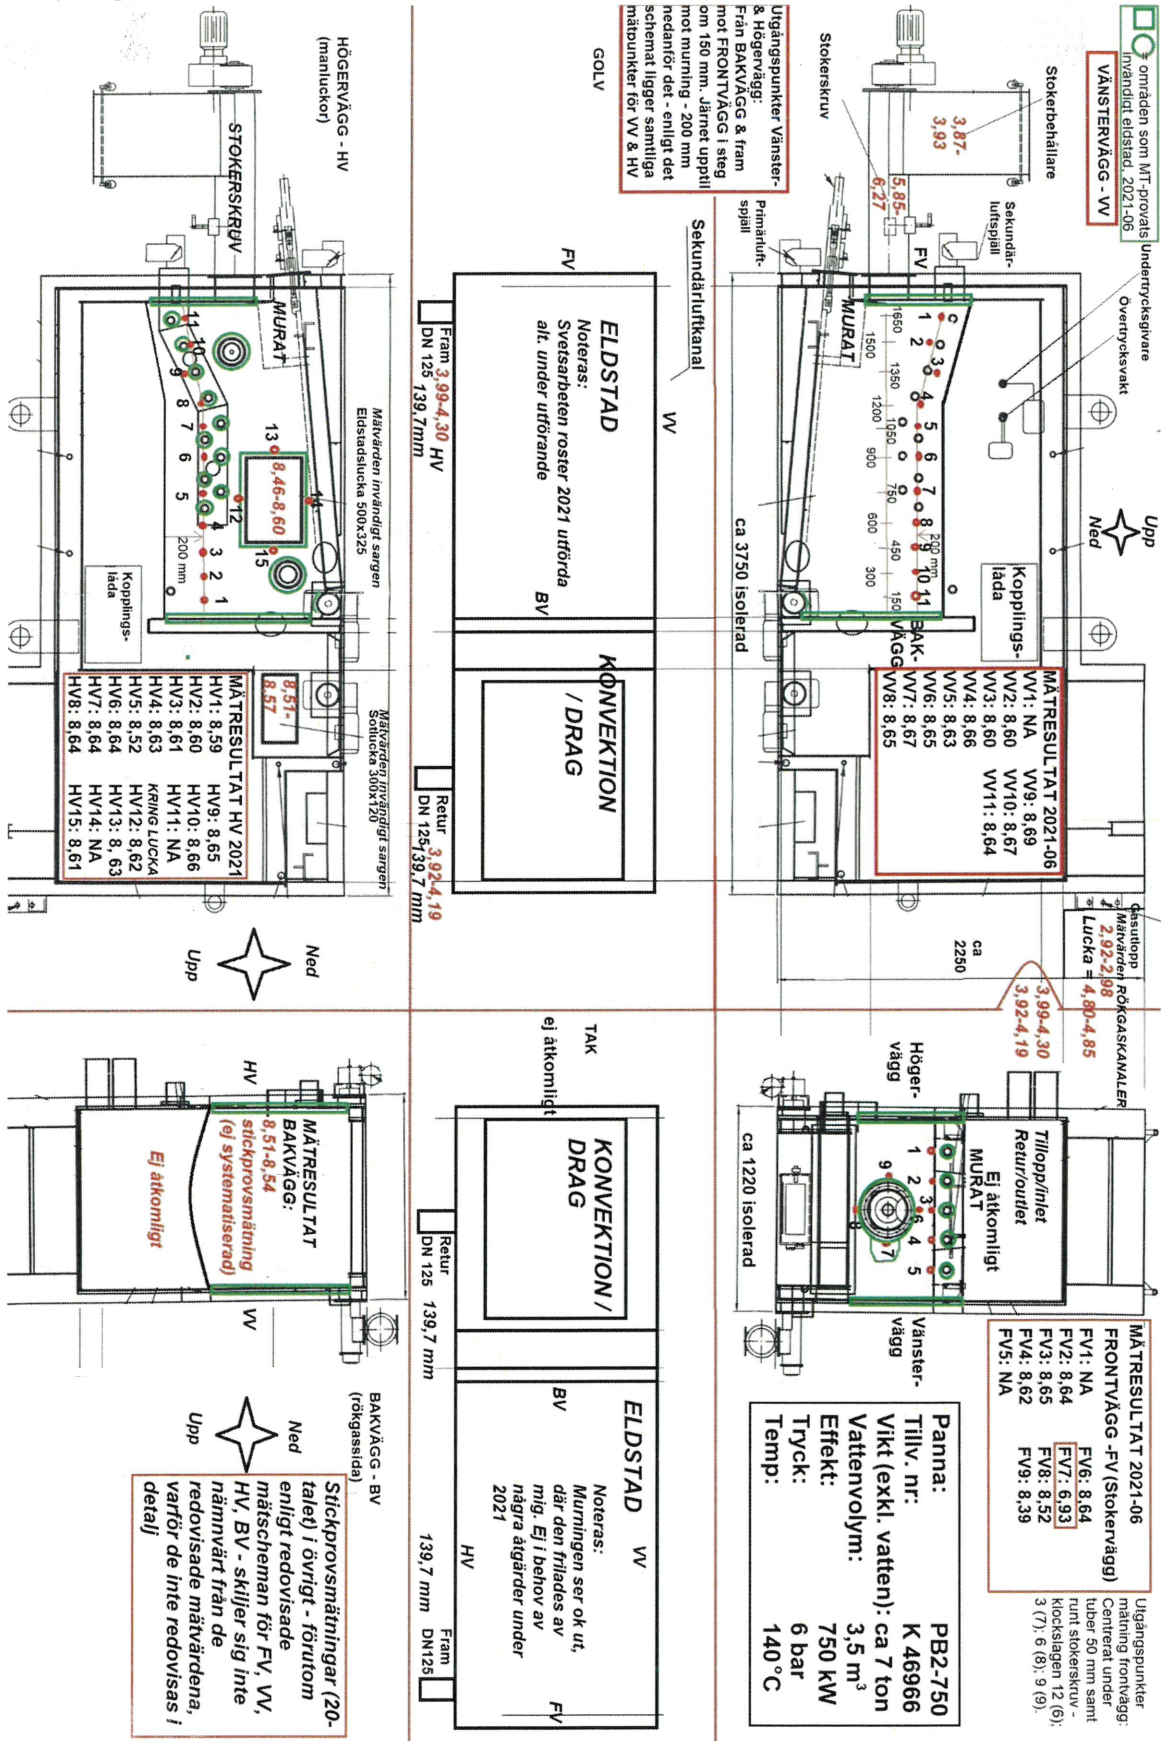
7.2 Bilaga – Mätresultat & mätpunkternas positionsangivelse

NA = inget mätvärde erhållet pga för dålig kontaktyta mellan probe-metall. Dessa punkter skall slipas bättre nästa gg för att erhålla mätvärde.

De mätpunkter, på vilka inget värde erhöles 2021-06, bör slipas bättre så att mätvärde erhålls vid nästa tillfälle.
