MARIEHEMS HC, BARACKMODULER

Uppdragsbeskrivning

UPPDRAGSNUMMER
10350293

UPPDRAGSNAMN
Mariehems HC, barackmoduler

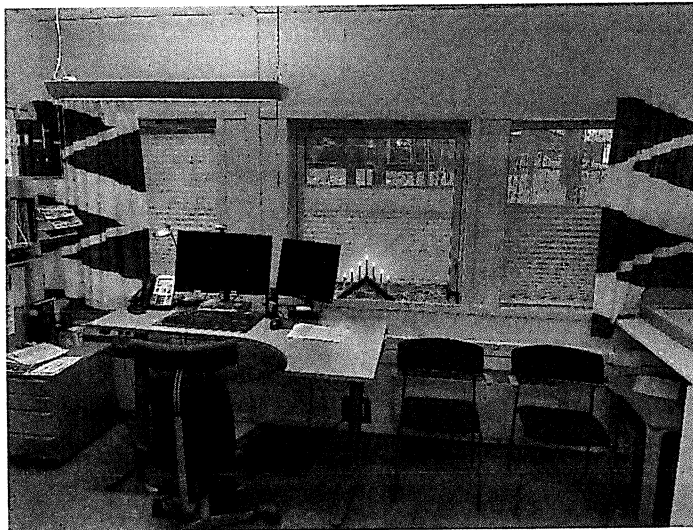
Figur 1: Rum 108

Den 26/1 2023 utfördes konstruktionsingrepp på golv, vägg och tak i rum 108 i Barackmodulerna, se figur 1. Avsikten med ingreppen var att utreda konstruktionsuppbyggnad i bjälklagen, samt ifall eventuella fuktrelaterade skador kunde påträffas i konstruktion som antingen kan påverka konstruktionen eller inomhusmiljön. Se nedan rubriker *Golvbjälklag* osv. för konstruktionsuppbyggnad. Beakta att inga För att inte orsaka skador i klimatskalets tätskikt gjordes inga genomgående ingrepp i tak eller golv.
